Stadt Wil, Departement Bau, Umwelt und Verkehr  
Sportpark Bergholz Wil  
Bad-Wellnessbereich, Bodenplatten Feinsteinzeug

# SCHADENSBERICHT Sportpark Bergholz Wil

Schadensteil: 01 Bad-Wellnessbereich, Bodenplatten Feinsteinzeug

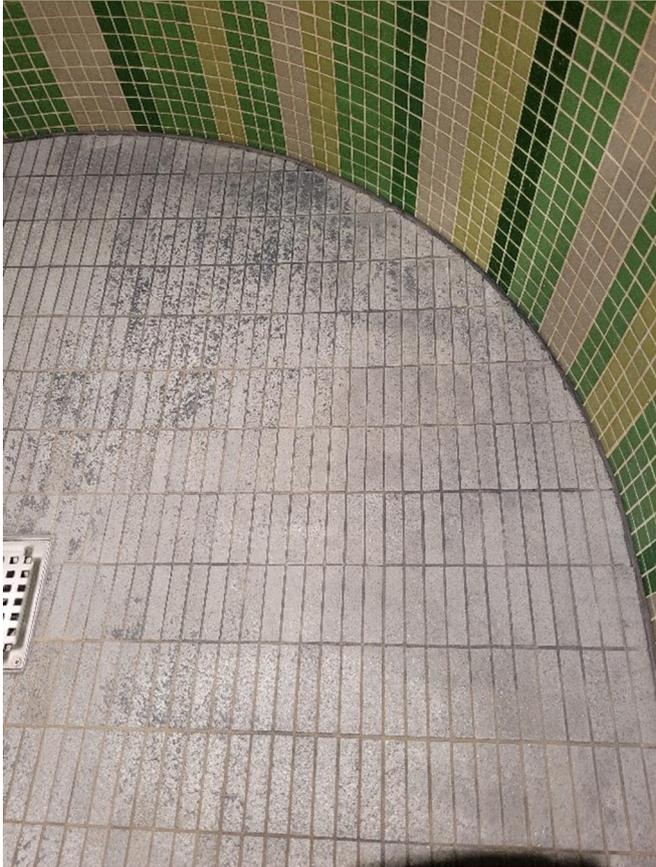
1 WN01 Duschbereich

Die Oberfläche der Feinsteinzeugplatten haben sich stark verändert. Sie haben gegenüber der natursteinähnlichen seidenglänzenden Anthrazitfarbe eine hellgrau matte und gewolkte Farbe angenommen. Das ursprüngliche Oberflächendesign wirkt wie abgetragen. Am meisten tritt dies in den stets nassen Bereichen der Wellnesszone auf. In den normal genutzten Zonen wie Gängen, Aufenthalt und Garderoben kann dies nicht festgestellt werden.

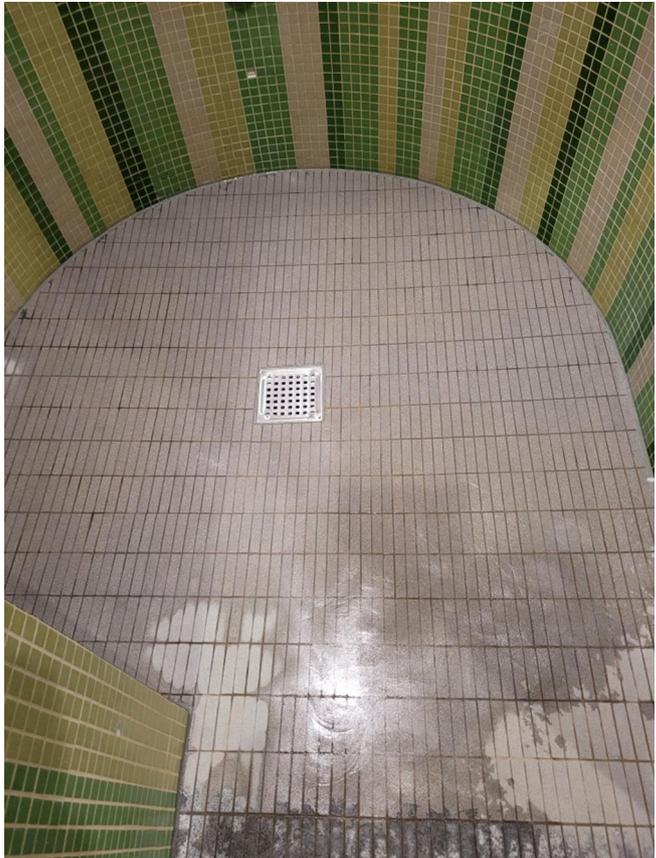
2 WG01 Diamantschliff Plättli

Zwischenzeitlich ist in der halbrunden Dusche als Versuch die beschädigte Oberschicht mittels Diamantschliff, wie erwähnt, entfernt und bis November 2021 beobachtet worden. Das Ergebnis ist materialtechnisch in Ordnung und könnte unter Einbusse der geplanten Ästhetik ausgeführt werden.

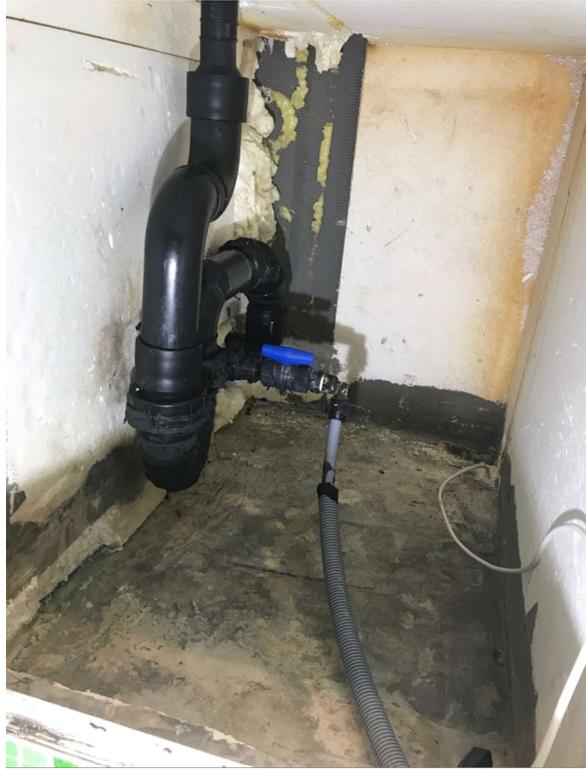
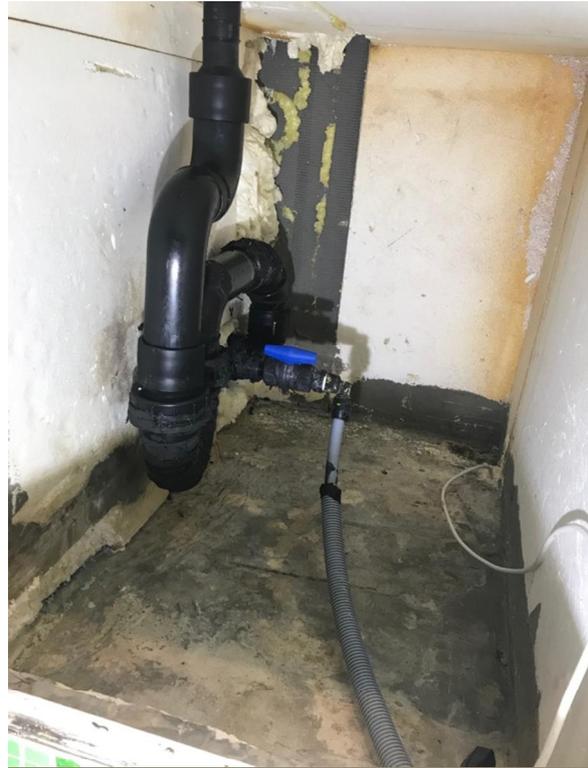
1 TB02 Installationsnische

Seitlich des Wasserbeckens befindet sich eine Installationsnische, welche mit einem luftdurchlässigen Gitter abgedeckt ist. In dieser Installationsnische sind die Anschlüsse für Zu- und Überlauf, die lose gedämmt sind. Die Nische ist teilweise an den Wänden gedämmt. Das Becken liegt auf einer Kunststoffdämmung auf. Zwischen Betondecke und Dämmung wurde eine einlagige lose Bitumenbahn als Abdichtung angebracht. In der Nische bildet sich durch die feuchte und warme Luft vom Wellness-Bereich Kondensat. Dieses ist bei den Leitungen sehr stark. Das dauernd anfallende Kondensat gelangt unter die lose Abdichtung und kann in Ablaufnähe nach unten ins Schwimmbad tropfen. Ebenfalls besteht (bestand) der Verdacht, dass auch der Ablaufanschluss des Tauchbeckens undicht sein könnte. Im Schwimmbad tropft im Bereich des darüberliegenden Beckens Wasser durch die Täferdecke und über die Verglasung. Es sind deutliche Wasserläufe sichtbar.

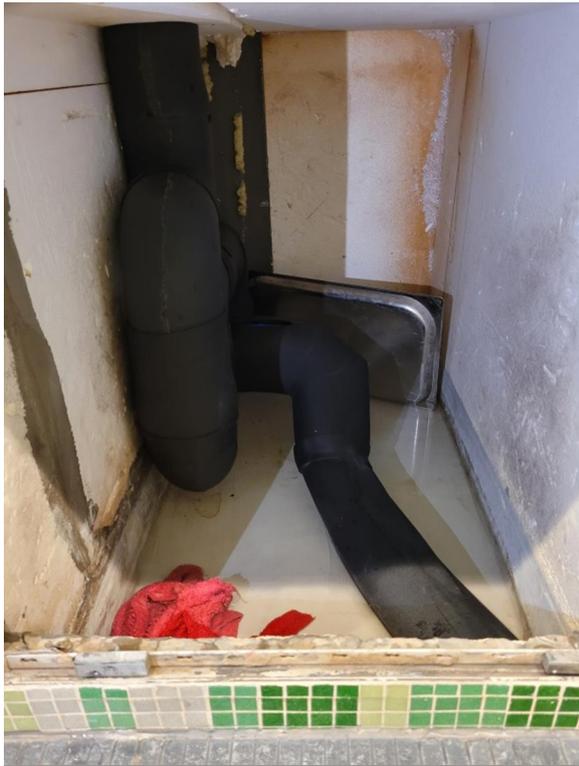
*9 TS01 Eingebaute Abdichtung (Combiflex, Armaflex)*

Zwischenzeitlich wurde die Installationswanne mit Combiflex der SIKA abgedichtet, mit dem Ergebnis, dass über die Decke kein Tropfwasser mehr nach unten ins Hallenbad gelangt (Foto TS01, Stand 6.09.2021). Damit bei den Kaltwasserleitungen kein Kondensat mehr entsteht, wurden diese mit Armaflex-Dämmung eingepackt. Es gelingt aber nicht, die Leitungen dampfdicht zu bekleiden, sodass immer noch feuchtegesättigte Luft direkt an den Kaltwasserleitungen kondensiert. Wie man auf dem Foto sieht, füllt sich die abgedichtete Wanne der Installationsnische mit Tropfwasser, welches periodisch abgesaugt werden muss, damit die Wanne nicht überläuft. Eine Besprechung vor Ort mit der Dämmfirma Ranu und dem technischen Hausdienst ergab, dass eine völlig dampfdichte Dämmung technisch nicht realisierbar ist. Erschwerend kommt hinzu, dass die Leitungen einen schwer zugänglichen Verlauf nehmen.

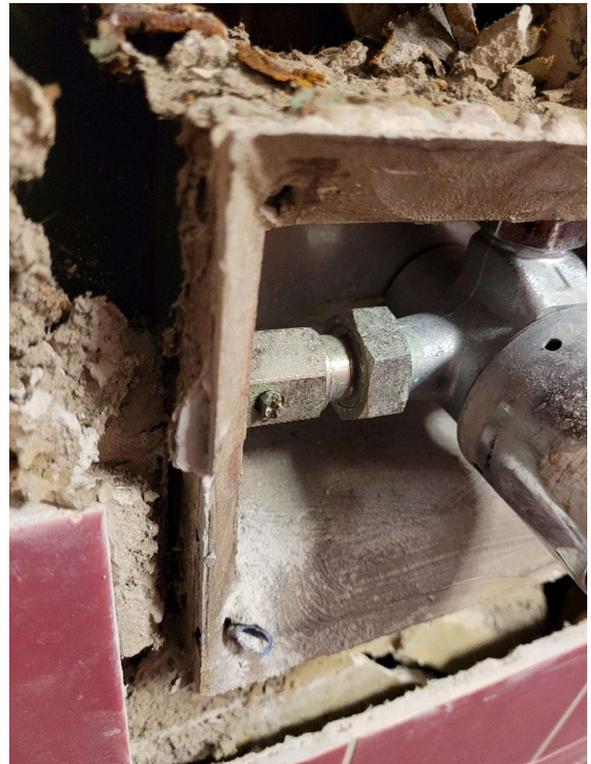
2 DU02 Detail Mischer, Gipsplatte

Die Vorwände der Duschen sind durchfeuchtet und stark beschädigt durch defekte Fugen und ablösende Wandplatten. Dies vor allem im Bereich der Montage der Duschapparate (Mischer und dgl.). Es wurde die Vorwand an einer solchen Stelle aufgemacht und es zeigt sich ein massives Schadenbild. Die Vorwände sind mit Hohlraum vor eine Betonwand mit Innendämmung aus XPS-Platten vorgesetzt. Die Unterkonstruktion ist aus einfach grundierten Stahlprofilen, die stark korrodieren. Der Hohlraum befindet sich in einem durchfeuchteten Klima wie in der Dusche selbst. Auf die Unterkonstruktion sind normale Gipsplatten, 18 mm stark aufgeschraubt. Die Gipsplatten wurden grundiert und darauf die keramischen Platten verlegt. Bei den Sanitärapparate-Einbauten fehlt eine Abdichtmanschette (zumindest bei der Sondagestelle). Dies lässt aber vermuten, dass auch bei den anderen Anschlüssen keine Dichtmanschetten eingebaut wurden.

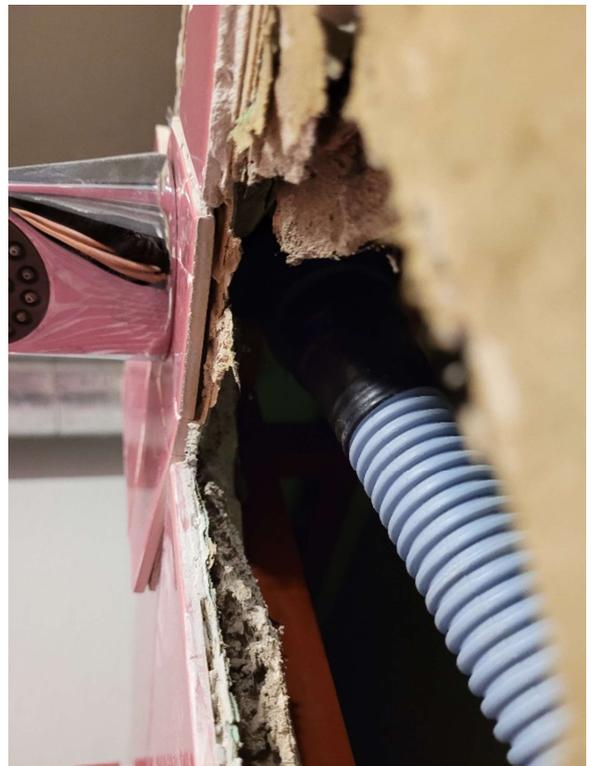
3 DU04 Brauseneinbau von unten, Nässe

Die Platten lösen sich vom Untergrund, die Fugen lösen sich, Wasser dringt durch die Fugen und die Apparateanschlüsse ein und durchnässt die ganze Konstruktion. Durch die Korrosion der Unterkonstruktion wird der Prozess zunehmend unstabil und beschleunigt.

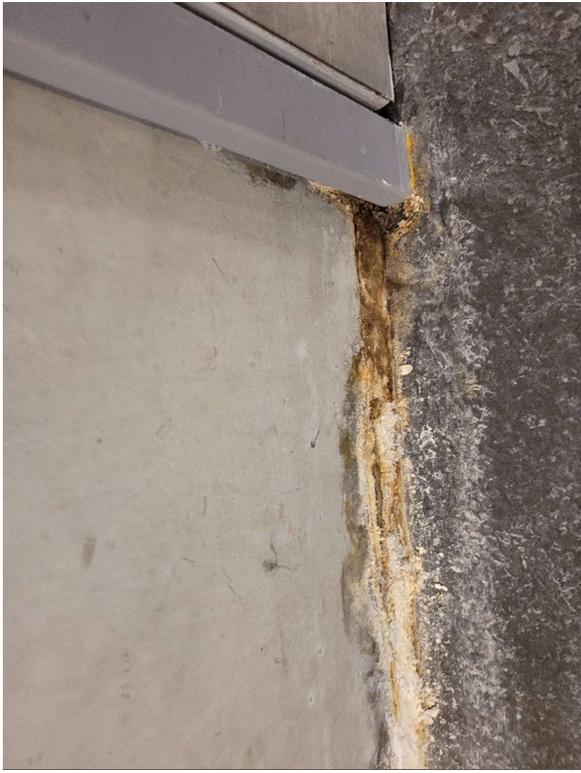
1 BW01 Boden-Zargenübergang

Aufgrund des Schadenbildes kann festgestellt werden, dass die Fusspartien der Betonwände nach Erstellen stark beschädigt waren (Kiesnester, offene Poren, Beschädigung von Betonelementen an den Kanten beim Versetzen). All diese Schäden wurden mit Kosmetikmörtel ausgestrichen. Es ist anzunehmen, dass der Reparaturmörtel (Betonkosmetikmörtel) kunststoffmodifiziert ist und ohne Haftgrund appliziert wurde. Teilweise sind auch in diesem Bereich Armierungen sichtbar die etwas korrodieren. Das kalte und feuchte Klima kann dieser Kosmetikbearbeitung nicht standhalten. Produkte mit Kunststoffinhalte sind in diesem Medium anfällig für Schimmelbildung. Organische Bestandteile sind gewissermassen Futter für die Pilzbildung.

Die Ursache beruht auf den einerseits häufigen Kantenschäden der Betonwände im Fussbereich, welche anscheinend nicht fachgerecht nachgearbeitet wurden.

Die schadhafte Stellen müssen sauber entfernt und korrodierende Eisen mit Korrosionsschutz behandelt werden. Danach muss ein rein zementhaltiges (basisches) Füllmaterial eingebracht werden. Zum Schutz dieser beanspruchten Fusszone soll ein genügend hoher mechanisch beanspruchbarer Sockel dicht zum Bodenmaterial angebracht werden.

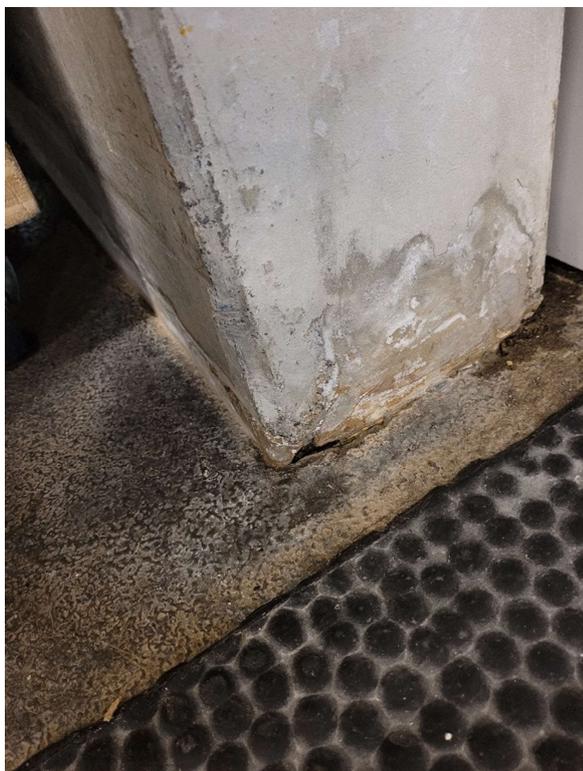
1 BS01 Bodenanschluss Betonstütze

Aufgrund des Schadenbildes kann festgestellt werden, dass die Fusspartien der Betonstützen nach Erstellen stark beschädigt waren (Kanten der grossen Betonelemente abgebrochen und beim Versetzen beschädigt). Zudem liegen die Stützelemente auf einer Mörtellage die auch Ausblühungen zeigt. All diese Schäden wurden mit Kosmetikmörtel ausgestrichen. Es ist anzunehmen, dass der Reparaturmörtel (Betonkosmetikmörtel und Auflagemörtel) kunststoffmodifiziert ist und ohne Haftgrund appliziert wurde. Teilweise sind auch in diesem Bereich Armierungen sichtbar korrodierend. Dem kalten und feuchten Klima kann diese Kosmetikbearbeitung nicht standhalten. Produkte mit Kunststoffinhalte sind in diesem Medium anfällig für Schimmelbildung. Organische Bestandteile sind gewissermassen Futter für die Pilzbildung.

Die Ursache beruht auf den einerseits häufigen Kantenschäden der Beton-Stützelemente im Fussbereich, welche anscheinend nicht fachgerecht nachgearbeitet wurden. Gerade die Stützenfusspartien sind bei einer Eishalle sehr hohen Beanspruchungen ausgesetzt. Die vom Unternehmer gewählte Betonkosmetik und Mörtelauflagerung mag in einer normalen anderen Nutzung genügen – aber nicht für die vorliegende Nutzung.

Die schadhaften Stellen müssen sauber entfernt und korrodierende Eisen mit Korrosionsschutz behandelt werden. Danach muss ein rein zementhaltiges (basisches) Füllmaterial eingebracht werden. Zum Schutz dieser beanspruchten Fusszone soll ein genügend hoher mechanisch beanspruchbarer Sockel dicht zum Bodenmaterial angebracht werden.

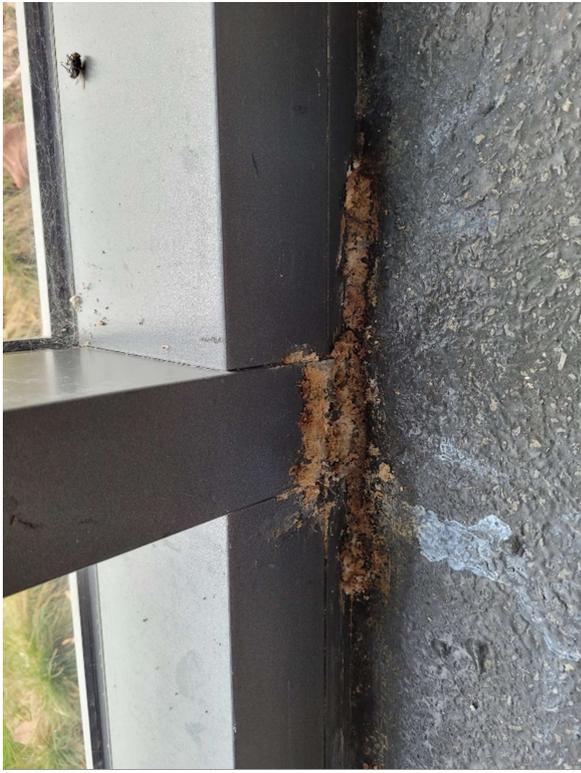
*1 FG01 Pfostenriegel Anschluss Boden*

Aufgrund des Schadenbildes kann festgestellt werden, dass die Fusspartien der Metallverglasungen unten nicht dicht an die Bodenplatte und gegen das Erdreich angeschlossen sind. Die hervortretenden Krümel bestehen aus durch Nässe zersetzten Mörtel und Dämmstoffe (Verfäulung durch anhaltende Nässe) und andere gleichartig beschädigte Materialpartikel. Die Häufchen sind sehr nass. Es ist kam anzunehmen, dass dies Restschmutz aus der Bodenreinigung ist.

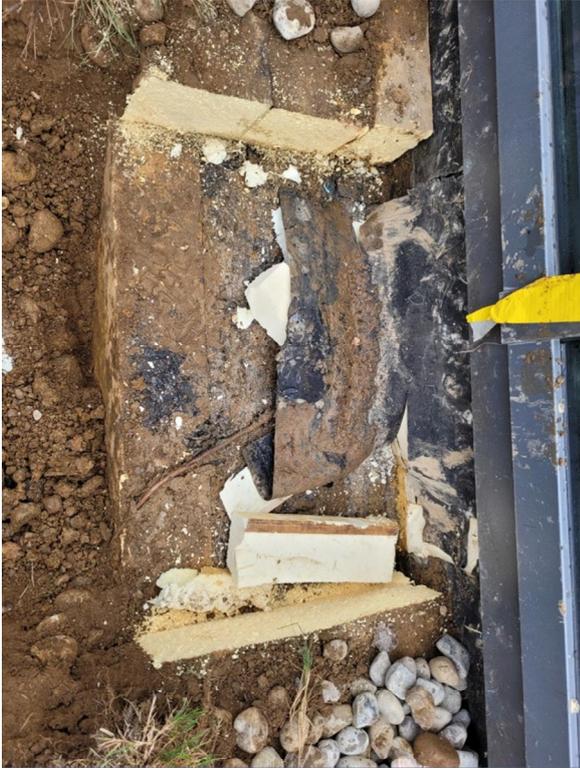
1 S01 Lose Unterdachfolie auf Beton und PU-Dämmung

Als Sockeldämmung unter Terrain erfolgte der Einbau einer PU-Dämmung von 60 mm; zugelassen sind nur XPS-Baustoffe unter dem Terrain. Die innere Abdichtung an die Metallkonstruktion und die Betonbodenplatte besteht aus einem plastifizierten Bitumenband, welches ebenfalls nicht geeignet ist für Abdichtungen unter Terrain (angebracht selbstklebend mit Primer). Das Abdichtungsband schliesst auf dem Metallstützwinkel an und nicht an den Fussriegel der Pfosten-Riegel-Verglasung, Offen ist ein unabgedichteter Spalt zum Fussriegel von ca. 20 mm. Hier dringt Feuchtigkeit zusammen mit von der Feuchtigkeit zersetzten PU-Krümeln ins Innere (siehe Fotos FG01-03). Aussen auf die PU-Sockeldämmung wurde eine Unterdachfolie (allenfalls Fassaenfolie) als Abdichtung aufgeklebt und horizontal auf den Fundationsriegel geklebt. Die Folie schliesst auch nicht an die Fusskonstruktion der Metallfassade an. Durch die offene Stelle gelangt auf der ganzen Länge wie bei der inneren Abdichtung Feuchtigkeit in das Innere des Gebäudes. Die auf die Dämmung geklebte Unterdachfolie ist auf der PU-Dämmung und auf dem Betonriegel abgelöst und kann keine Dichtfunktion mehr wahrnehmen. Die verwendeten Materialien sind bautechnisch nicht geeignet und nicht für die Anwendung unter Terrain zugelassen; sie sind innen und aussen nicht an die abzudichtenden Bauteile der Fassade angeschlossen. Das abgekantete Sockelblech ist mit PU-Dämmung ausgefüllt, was als Material im Terrainbereich (gemäss Norm SIA 272) nicht zulässig ist. Der Vertikalpfosten verläuft bis Unterkante des Sockelbleches, ist ausgeklinkt und unten im Erdreich an-

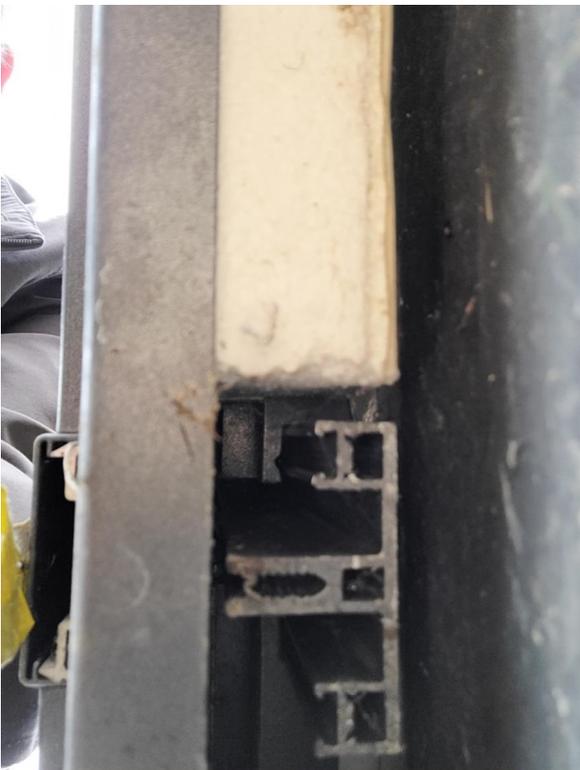
3 S03 Offene und ausgeklinkte Pfosten, Metallverglasung

schluss offen; Nässe und Feuchtigkeit dringt ungehindert in die Pfosten- Riegelkonstruktion der Metallverglasung ein. Dasselbe Problem besteht mit der unten offenen Deckleiste der Verglasung.
