28. Februar 2023

## Bericht und Antrag an das Stadtparlament

### Sportpark Bergholz / Massnahmen zur Instandsetzung

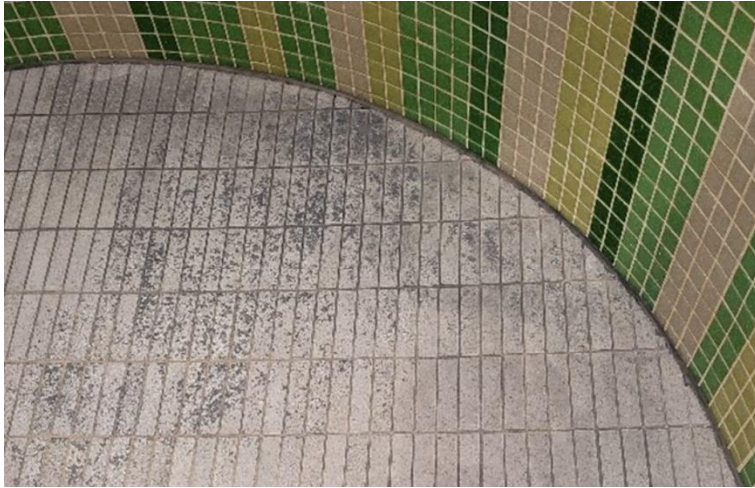
Die Oberflächen der Feinsteinzeugplatten haben sich stark verändert. Sie haben gegenüber der natursteinähnlichen seidenglänzenden Anthrazitfarbe eine hellgrau matte und gewolkte Farbe angenommen. Das ursprüngliche Oberflächendesign wirkt wie abgetragen. Am meisten tritt dies in den stets nassen Bereichen der Wellnesszone auf. In den normal genutzten Zonen wie Gängen, Aufenthalt und Garderoben kann dies nicht festgestellt werden.

Abb. 1: Beschädigte Oberflächen im Bereich der Dusche Wellness

Aufgrund des Schadenbildes war schnell naheliegend, dass dies in Zusammenhang mit der Beanspruchung der Reinigungsmittel und dem ständigen Aussetzen durch konditioniertes Wasser liegen muss. Die Oberfläche sieht sehr angegriffen aus. Beim genaueren Betrachten von herausgenommenen Plättli ist ersichtlich, dass die Oberfläche abgebaut ist und dies örtlich auf verschiedenen Tiefen. Das Plattenmaterial ist nicht homogen aufgebaut. Es besteht aus einem Feinsteinzeug-Trägermaterial und einer aufgetragenen Designschicht, welche die naturstein-ähnliche Erscheinung erzielt. Diese sehr dünne Designschicht im Mikrometer-Bereich wird durch die starke Beanspruchung abgetragen. Dort wo Dauernässe und somit auch die längere Einwirkung von Reinigungsmitteln besteht, ist das Schadenbild intensiver.

Bei den Feinsteinzeugplatten baut sich offensichtlich durch die starke Beanspruchung die obere Designschicht ab, die bei der Produktion in einem zweiten Arbeitgang auf das Trägermaterial aufgebracht wird. Dadurch entsteht eine unansehnliche, dauerhaft verschmutzt wirkende Oberfläche. Die Beanspruchung für solche Nutzungen ist normal und kann nicht auf das Problem der Reinigung etc. zurückgeführt werden. Aus Sicht des Experten sind die Feinsteinzeugplatten mit einer Designoberfläche der angetroffenen Wellness-Nutzung nicht gewachsen oder dafür nicht geeignet. Für diese Beanspruchung müsste das Material durchgehend homogen sein.

Die Oberflächen müssen in den betroffenen Bereichen mit einer geeigneten Beschichtung geschützt werden. Das kann eine deckende Überbeschichtung sein oder eine gefärbte, leicht transparente. Die richtige Beschichtung muss zusammen mit einer Spezialfirma gefunden und zuvor in Versuchen mit den angewandten Reinigungsmitteln und konditioniertem Wasser getestet werden. Die Designoberfläche wird sich in den betroffenen Bereichen somit optisch verändern; es muss deshalb der ganze Bereich dieser Zonen bearbeitet werden.

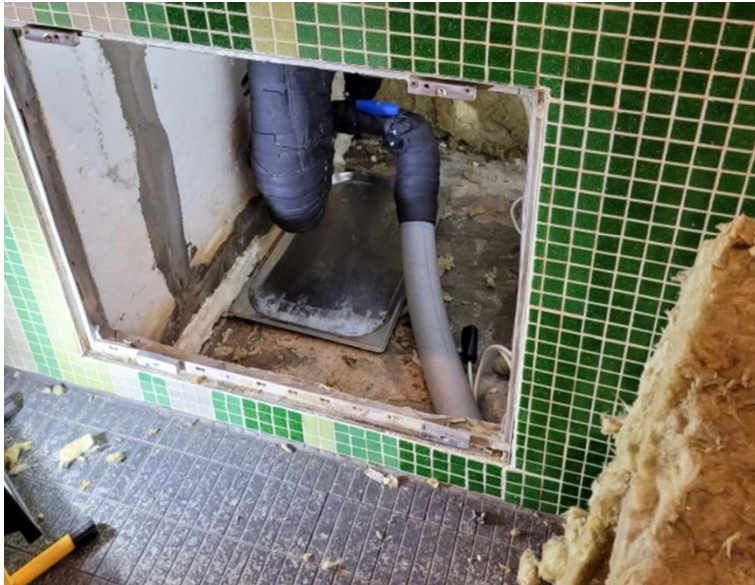
Das Kaltwasserbecken führte im darunterliegenden Schwimmbad zu Eintritt mit Tropfwasser an der Decke und zu Wasserläufen über der Metallverglasung. Seitlich des Kaltwasserbeckens befindet sich eine Installationsnische, die

mit einem luftdurchlässigen Gitter abgedeckt ist. In dieser Installationsnische befinden sich die Anschlüsse für Zu- und Überlauf, die lose gedämmt sind. Die Nische ist teilweise an den Wänden gedämmt.

Abb. 2: Revisionsöffnung unter dem Kaltwasserbecken

Das Becken liegt auf einer Kunststoffdämmung auf. Zwischen Betondecke und Dämmung wurde eine einlagige, lose Bitumenbahn als Abdichtung angebracht. In der Nische bildet sich durch die feuchte und warme Luft des Wellness-Bereichs Kondensat. Dieses ist bei den Leitungen sehr stark. Das dauernd anfallende Kondensat gelangt unter die lose Abdichtung und kann in Ablaufröhre nach unten ins Schwimmbad tropfen. Ebenfalls bestand der Verdacht, dass auch der Ablaufanschluss des Tauchbeckens undicht sein könnte. Im Schwimmbad tropft im Bereich des darüberliegenden Beckens Wasser durch die Täferdecke und über die Verglasung. Es sind deutliche Wasserläufe sichtbar.

Innerhalb der Installationsnische, die über das Gitter für den Service zugänglich sein muss, bildet sich starkes Kondensat an Wänden und Installationen. Dieses gelangt unter die lose Abdichtung und kann vermutlich in das darunterliegende Schwimmbad tropfen. Des Weiteren muss abgeklärt werden, wie innerhalb der Schwimmbaddecke oder im Deckenhohlraum die Ablaufleitungen installiert sind. Es wäre möglich, dass eine fehlende oder ungenügende Wärmedämmung dieser Abflussleitungen zu tropfendem Kondensat führt. Dies muss noch näher untersucht werden, indem die heruntergehängte Deckenbekleidung (Täferdecke) in diesem Bereich demontiert und so die Leitungsinstallationen (Kaltwasser und Abläufe) sichtbar und zugänglich gemacht werden.

Die Installationsnische muss allseitig mit einer Abdichtung ausgekleidet werden. Der Bodenanschluss an Dämmung, Becken und bestehender Bitumenbahn muss dicht ausgeführt werden, damit der Wasserzutritt unter das Becken und zu den Leitungsdurchdringungen verhindert wird. Danach müssen alle Leitungen im Installationsraum dicht gedämmt und die Nischenwände mit XPS-Dämmplatten bekleidet werden.

Die Leitungsinstallationen unter der Schwimmbad-Decke müssen freigelegt und auf Kondensatbildung, die sehr wahrscheinlich zum Tropfwasser führt, untersucht werden. Auch der Beckenablauf im Deckenbereich muss überprüft werden.

Als erste Phase soll die Installationsnische saniert und in einer zweiten Phase die Problematik der Leitungsinstallationen untersucht werden. Bevor die zweite Phase in Angriff genommen wird, soll das Tauchbecken mit einer Kaltwasserfüllung getestet werden. Bleibt dann das Tropfwasser im Schwimmbad aus, wäre dies die alleinige Ursache.

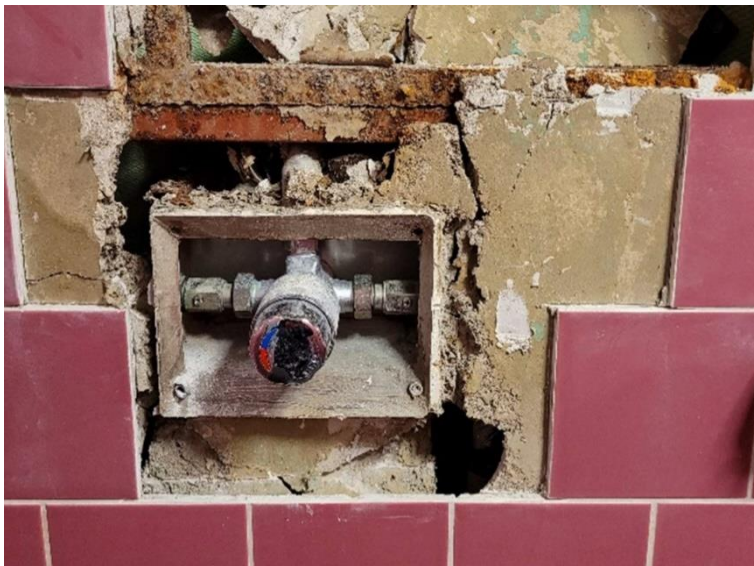
Die Vorwände der Duschen sind durchfeuchtet und stark durch defekte Fugen und ablösende Wandplatten beschädigt. Dies vor allem im Bereich der Montage der Duschapparate (Mischer und dgl.). Es wurde die Vorwand an einer solchen Stelle geöffnet und es zeigte sich ein massives Schadensbild. Die Vorwände sind mit Hohlraum vor eine Betonwand mit Innendämmung aus XPS-Platten vorgesetzt. Die Unterkonstruktion ist mit einfach grundierten Stahlprofilen konzipiert, die stark korrodieren. Der Hohlraum befindet sich in einem durchfeuchteten Klima, analog den Verhältnissen in der Dusche selbst. Auf die Unterkonstruktion sind normale Gipsplatten, 18 mm stark aufgeschraubt. Die Gipsplatten wurden grundiert und darauf die keramischen Platten verlegt. Bei den Sanitärapparate-Einbauten fehlen Abdichtmanschetten (zumindest bei der Sondagestelle). Dies lässt vermuten, dass auch bei den anderen Anschlüssen keine Dichtmanschetten eingebaut wurden.

Abb. 3: Verrostete Unterkonstruktion bei den Duschen im Bereich Fussball

Die Platten lösen sich vom Untergrund, die Fugen lösen sich, Wasser dringt durch die Fugen und die Apparateanschlüsse ein und durchnässt die ganze Konstruktion. Durch die Korrosion der Unterkonstruktion wird der Prozess beschleunigt und die Vorwände zunehmend instabil.

Die Ursache der Schäden beruht auf einem Vorwandaufbau, der nicht Stand der Technik ist und auch nicht der anerkannten Regel der Baukunde entspricht. Dies kann jedoch aufgrund der zweiten Sondage an einer anderen

Vorwand nicht unbedingt generell ausgesagt werden. Sicher wären bei einer branchenüblichen Konstruktion bei den undichten Apparateanschlüssen keine derart grossen Schäden entstanden (u.a. Korrosion der Unterkonstruktion).

Die Schäden der vielen Hohlstellen beruhen auf einer fehlerhaften Einbettung der Platten mit nicht feuchteresistentem Klebemörtel und ungenügender Untergrundvorbereitung zur Haftung auf Betonflächen. Die nicht erfolgte Übernahme der Gebäudedilatationen und Bauteilfugen ist ein erheblicher Ausführungsmangel. Die Dilatationen und Fugen müssen gemäss einschlägigen Normen in der gleichen Dimension wie im Bauteil übernommen werden – dies wurde mit viel zu schmalen Kittfugen bei weitem nicht eingehalten. Die Bewegungen der Wandelemente können wegen fehlenden und zu kleinen Fugen in den Plattenflächen nicht gleichförmig stattfinden. Die Plattenflächen wölben und lösen sich in einigen Fällen unter enormen Spannungen deswegen vom Untergrund. Einige Einzelplatten sind gerissen. Das glasierte Steingutmaterial ist den Anforderungen stark beanspruchter Duschen und Räumen mit dauerhaft sehr grosser Raumfeuchte knapp gewachsen.

Es müssen nicht alle Vorwände zurückgebaut und neu nach Stand der Technik sowie den Richtlinien der Systemhersteller aufgebaut werden. Es betrifft einerseits die stark beschädigte Vorwand in Dusche 0.56. In der Dusche 0.60 empfiehlt es sich, diese prophylaktisch zu ersetzen. Alle anderen Vorwände können belassen werden. Bei einigen Wänden müssen die Plattenflächen entfernt und neu erstellt werden, dies mit den entsprechend nötigen Dimensionen von Dilatationen und Bauteilfugen. Die Erneuerung der plastischen Fugen ist vor allem im Übergangsbereich Boden zu Wand erforderlich sowie bei den Dilatationen und Bauteilfugen. Wenige Fugen in den Wandflächen müssen erneuert werden. Die Erneuerung der plastischen Fugen sind Gegenstand des Unterhalts und keine Mängel (Norm SIA 274).

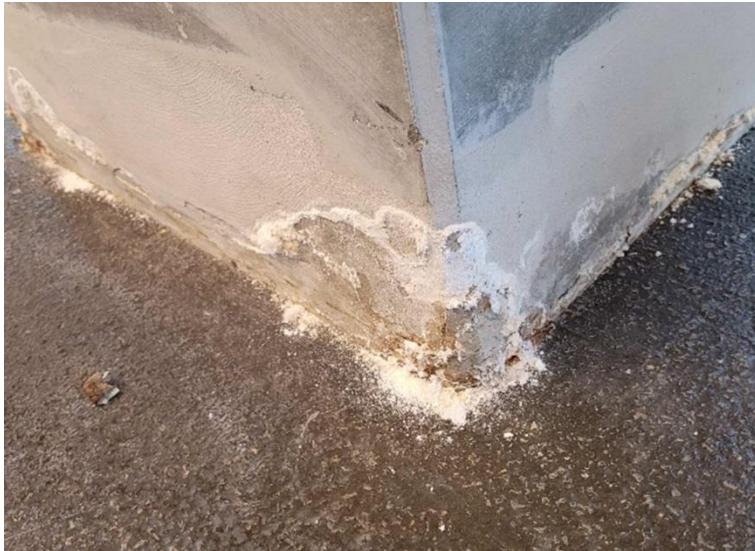
Die Begutachtung der Fusspunkte (Wandsohle) der Betonwände in der Eishalle des Sportparks Bergholz zeigte folgendes Schadensbild: Im Bereich des Wandfusses der Betonwände bröckelt der angebrachte Kosmetikmörtel aus und die Stellen sind auf einer Höhe von ca. 6 - 8 cm durch Pilz befallen. Es handelt sich mit grösster Wahrscheinlichkeit nebst Ausblühungen um Schimmel.

Abb. 4: Ausblühungen am Fuss der Beton-Stützenfüsse in der Eishalle

Ebenso ist im Bereich der Beton-Stützenfüsse zu beobachten, dass der angebrachte Kosmetikmörtel bröckelt und die Stellen auf einer Höhe von ca. 15 cm durch Pilz befallen sind. Es handelt sich mit grösster Wahrscheinlichkeit nebst Ausblühungen um Schimmel.

Aufgrund des Schadensbildes kann festgestellt werden, dass die Fusspartien der Betonwände wie auch der Stützen nach Erstellen stark beschädigt waren (Kiesnester, offene Poren, Beschädigung von Betonelementen an den Kanten beim Versetzen). All diese Schäden wurden mit Kosmetikmörtel ausgestrichen. Es ist anzunehmen, dass der Reparaturmörtel (Betonkosmetikmörtel) kunststoffmodifiziert ist und ohne Haftgrund appliziert wurde. Teilweise sind auch in diesem Bereich Armierungen sichtbar, die etwas korrodieren. Dem kalten und feuchten Klima kann diese Kosmetikbearbeitung nicht standhalten. Produkte mit Kunststoffinhalt sind in diesem Medium anfällig für Schimmelbildung. Organische Bestandteile sind gewissermassen Futter für die Pilzbildung. Zudem liegen die Stützelemente auf einer Mörtellage, die auch Ausblühungen zeigt.

Die Ursache beruht auf den häufigen Kantenschäden der Betonwände im Fussbereich, welche anscheinend nicht fachgerecht nachgearbeitet wurden. Gerade die Wandfusspartien und der Fusspunkt der Stützen sind bei einer Eishalle sehr hohen Beanspruchungen ausgesetzt. Die vom Unternehmer gewählte Betonkosmetik mag in einer normalen anderen Nutzung genügen – aber nicht für die vorliegende Nutzung.

Die schadhaften Stellen müssen sauber entfernt und korrodierende Armierungseisen mit Korrosionsschutz behandelt werden. Danach muss ein rein zementhaltiges Füllmaterial eingebracht werden. Zum Schutz dieser beanspruchten Fusszone soll ein mechanisch beanspruchbarer Sockel dicht zum Bodenmaterial angebracht werden.

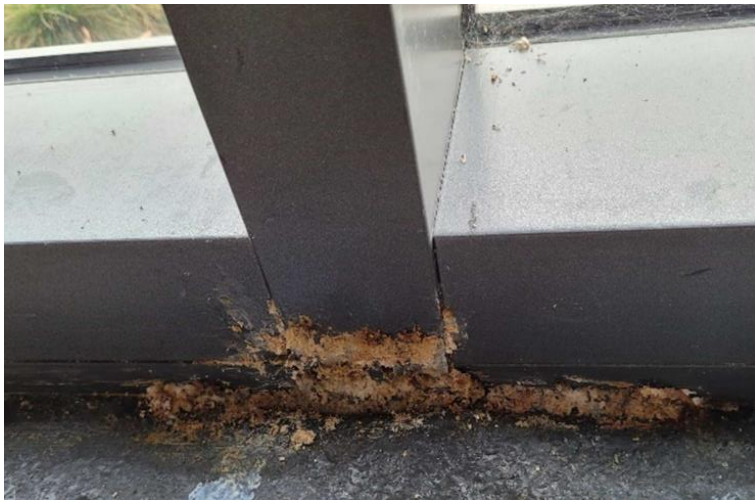
Im Bereich der Pfosten-Riegelkonstruktion arbeitet sich an den vertikalen Pfostenanschlüssen am Boden loses Material in Form von Krümeln an die Oberfläche. Dies vor allem auch bei den unteren Ecken von Verglasungseinbauten der Aussentüren.

Abb. 5: Materialablagerungen am Fuss der Metallfassade der Eishalle

Aufgrund des Schadenbildes kann festgestellt werden, dass die Fusspartien der Metallverglasungen unten nicht dicht an die Bodenplatte und gegen das Erdreich angeschlossen sind. Die hervortretenden Krümel bestehen aus durch Nässe zersetzten Mörtel und Dämmstoffe (Verfaulung durch anhaltende Nässe) und andere gleichartig beschädigte Materialpartikel. Die Häufchen sind sehr nass. Es ist kaum anzunehmen, dass dies Restschmutz aus der Bodenreinigung ist.

Am 15. September 2021 erfolgte mittels Sondage an der Aussenseite eine Schadenaufnahme. Das Erdreich vor der Metallfassade wurde bis auf das Fundament ausgehoben und die verbauten Materialien und deren Einbau untersucht. Mit der Sondage wurden einerseits der Einbau von nach SIA-Normen 271/272 nicht zugelassenen Materialien festgestellt und andererseits auch ein regelwidriger Einbau der Materialien. Die verwendeten Materialien sind bautechnisch nicht geeignet und nicht für die Anwendung unter Terrain zugelassen; sie sind innen und aussen nicht an die abdichtenden Bauteile der Fassade angeschlossen. Das abgekantete Sockelblech ist mit PU-Dämmung ausgefüllt, was als Material im Terrainbereich (gemäss Norm SIA 272) nicht zulässig ist. Der Vertikalpfosten verläuft bis Unterkante des Sockelbleches, ist ausgeklinkt und unten im Erdreichanschluss offen; Nässe und Feuchtigkeit dringen ungehindert in die Pfosten-Riegelkonstruktion der Metallverglasung ein. Dasselbe Problem besteht mit der unten offenen Deckleiste der Verglasung.

Die fehler- und schadhafte Sockelkonstruktion muss auf der ganzen Länge der Metallverglasungen der Eishalle vollständig ausgegraben, abgebrochen und mit einem Systemaufbau gemäss Norm SIA 271/272 ersetzt werden.

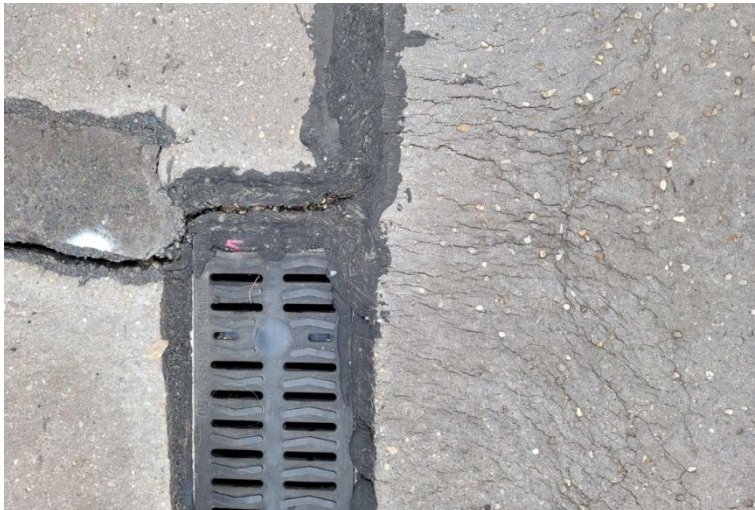
- Risse im Gussasphaltbelag
- Verwerfungen linear und punktuell
- Lineare gebündelte Feinrissbildungen, beidseits der Rinnen und längs / quer im Feld
- Abgelöste Aufbordungen an Betonbrüstungen, undicht mit Wassereindrang
- Defekte, verbogene Abdeckbleche an aufgehenden Gebäudeteilen
- Undichte Stellen bei Pfostenbefestigung Gitter zu Fussball
- Offene Übergänge bei Zugangstreppen, gerissen und undicht mit Wassereindrang

Abb. 6: Risse im Gussasphalt

Auf der Nutzfläche der Piazza zeigen sich diverse Schadensbilder im Gussasphalt. Dies umfasst einzelne Rissbündel, breitere lineare Risse, aufstehende Höcker sowie Schadstellen bei Anschlüssen an horizontale Bauteile. Der Grund für diese Risse liegt im Aufbau dieses Flachdachs. Die in den Plänen als Betondruck-Verteilplatte beschriftete Konstruktion kann nicht dieser Funktion entsprechen. Bei der Ausführung erfolgte lediglich ein Einbau von einem Betonüberzug PC 450, wenig glasfaserarmiert mit Stärke von 8 cm. Diese Situation entspricht einer Ausführung eines Unterlagsbodens in Räumen. Solche Aufbauten müssen in Feldern von 30 m<sup>2</sup> dilatiert sein. Der Bodenbelag (Gussasphalt) kann ohne Übernahme dieser Dilatationsfugen nicht eingebracht werden – dieser reisst an solchen Stellen. Der Betonüberzug wurde aber auf der ganzen Fläche ohne Dilatation eingebracht, mit Ausnahme einer Querruge in der Mitte der Piazza.

Es ist somit unvermeidlich, dass der Betonüberzug an zahlreichen Stellen reisst. Da der Gussasphalt auf der ganzen Piazzafläche von ca. 2'900 m<sup>2</sup> ohne Fugen eingebracht ist, zeigt sich wie in der Betonunterlage dasselbe Rissbild im Nutzbelag. Rissbündel entstanden entlang von Arbeitsetappen des Betonüberzugs, welcher ohne Massnahme lediglich aneinandergestossen wurde. Auf der bituminösen Flachdachabdeckung ist eine 8 mm starke Gummigranulatmatte verlegt und direkt darauf der Betonüberzug. Der Gussasphalt bildet bei diesem Aufbau keine wasserabdichtende Funktion gemäss Norm SIA 271/273. Die Wasserführung erfolgt auf der Flachdachabdichtung. Es fehlt aber für den Wasserabfluss der Einbau einer Drainageschicht. Bei den Rissen dringt Wasser ein, das sich nur gezwängt auf der Ebene der Flachdachabdichtung entlasten und langsam abfliessen kann. Im Winter führt dies zu Frost bei den Rissstellen und Rissbündeln und zur Anhebung des Oberbaus, was die beschriebenen Rissbildungen zusätzlich forciert.

Es sind Eingriffe in verschiedener Tiefe möglich. Bei einer Teilsanierung (1. Etappe) müssten einige Konstruktionsaufbauten rückgebaut und neu erstellt werden. Dabei ist einzuwenden, dass ein normativer und nach Systemhersteller vorgeschriebener Aufbau nicht generell möglich ist. Die Sanierung kann nach bestmöglicher Abstützung auf Berufserfahrung in der Planung und bei den ausführenden Firmen erfolgen. Garantieansprüche nach den einschlägigen Normen und anerkannten Systemaufbauten sind dabei vorbehalten. Eine 2. Etappe mit weitergehenden

Eine Alternative wäre der Rückbau des gesamten Gussasphaltes der Piazza und die Umsetzung in einer einzigen Etappe. Um neuerliche Risse zu vermeiden, sollte hierzu eine Analyse des Rissbildes des Betonüberzugs erfolgen und aufgrund des vorgefundenen Rissbildes die Planung geometrisch gestalteter dilatierter Einzelflächen im Gussasphalt erfolgen. Bestehende orthogonal verlaufende Risse würden vernagelt und somit eine weitere Ausbreitung der Risse verhindert. Daraufhin müsste ein neuer Gussasphaltbelag mit entsprechender Untergrundvorbehandlung, Randabdichtung, Trennlagen, Dilatations- und Abschlussfugen eingebracht werden.

Als Option wird eine Abdichtung des Betonüberzugs mit PMMA-Flüssigkunststoff empfohlen. Dies ist jedoch nur dann möglich, wenn der gesamte Gussasphalt in einer Etappe ersetzt wird. Die Piazza ist ausgelegt auf eine Gewichtsbeschränkung von 3,5 t auf 4 Rädern. Auch nach der Sanierung (unabhängig von der Etappierung und den Optionen) bleibt diese Beschränkung bestehen. Eine höhere Belastbarkeit würde einen kompletten Ersatz der Betonschicht bedingen, was zu einem markant höheren Aufbau führen würde. Da die Piazza an mehrere Gebäude schwellenlos anschliesst, steht die dafür benötigte Höhe nicht zur Verfügung. Mit den bestehenden Anschlüssen lässt sich dies technisch nicht realisieren.

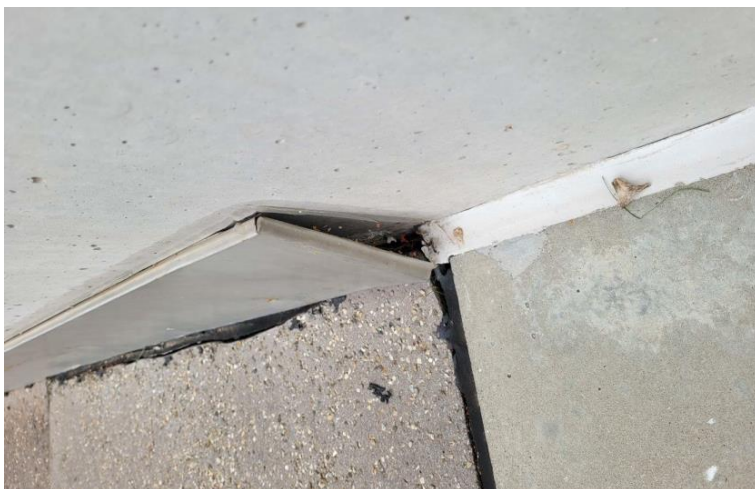
Abb. 7: Defekte, verbogene Abdeckbleche an aufgehenden Gebäudeteilen

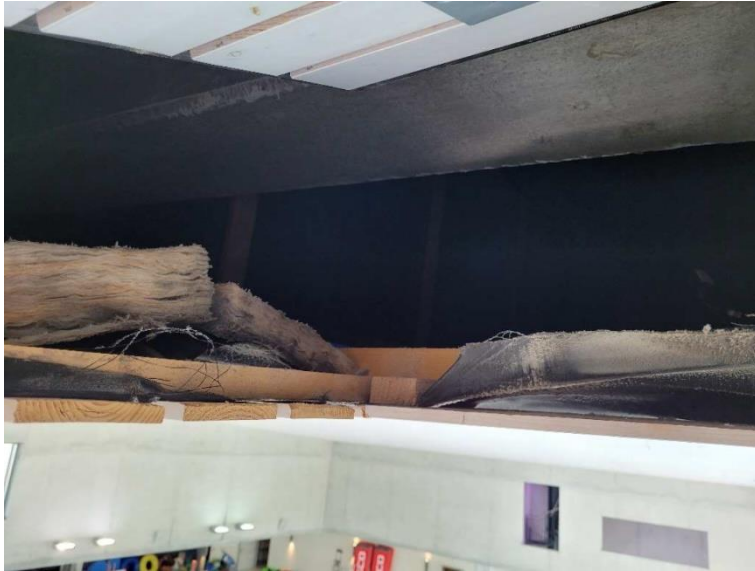
Das Haustechnikkonzept des Hallenbads sieht vor, dass die feuchte Luft des Hallenbads über die Decke abgesaugt wird. Um dies zu erreichen, sollte die Decke nicht flächendeckend, sondern an drei langen und schmalen Abschnitten mit einem luftdurchlässigen Vlies abgedeckt werden. Die Luft würde dann über die darüber angeordneten Lüftungskanäle durch die Schlitze der Deckenlatten angesogen und zu den Wärmetauschern weggeführt. Aktuell ist auf der gesamten Fläche ein identisches Vlies verbaut.

Seit mehreren Jahren können die angestrebten Feuchtigkeitswerte im Hallenbad nicht erreicht werden. Auch eine neue Regelung der Haustechnikanlage konnte dies nicht verbessern. Durch die Erhöhung der Leistung vergrösserte sich der Unterdruck in der Zwischendecke. Dies führte dazu, dass die – ziemlich schweren – Revisionsklappen aufgrund des Druckunterschieds angehoben wurden. Im Anschluss an diesen Vorfall wurden Gitter in die Klappen eingebaut, um die Luftzirkulation zu erhöhen.

Abb. 8: Aufbau im Hohlraum über der Decke des Hallenbads

In der Ausführung wurde ein praktisch nicht luftdurchlässiges Kunstfaservlies montiert. Die Durchlässigkeit und die auf die Fläche bezogenen Luftvolumen sind nicht definiert. Die geforderten Luftmengen können über diese Deckenbekleidungskonstruktion nicht abgeführt werden. Die mässige Verstaubung der Deckenvliese ist nicht die Ursache des mangelnden Luftdurchlasses. Es wurde ein nicht geeignetes Vlies eingebaut und die erforderliche Abluftmenge nicht auf den Luftdurchlass eines geeigneten Vlieses abgestimmt.

Aufgrund der Lüftungsplanung muss festgelegt werden, welche Luftvolumen pro Zeiteinheit über die Hallendecke fortgeführt werden müssen. Darauf abgestützt ist ein Deckenvlies mit einem funktionierenden Luftdurchlass auf die erforderliche Abluftfläche zu dimensionieren. Mit zu berücksichtigen ist dabei auch die Abluftreduktion der vorgegebenen Luftspalten des Deckentäfers, welche gegebenenfalls vergrössert werden müssten. Zu beachten ist, dass ein geeignetes luftdurchlässiges Vlies auf dem Markt erhältlich ist und im Gebrauch nicht durch Staubpartikel der Luft verstopft. Eventuell ist der Ersatz von ganzen Deckentäfer-Paneelen durch Abluftgitterstreifen sinnvoller. Eine periodische Reinigung von Abluftfiltern oder dgl. muss gewährleistet sein. Eine genaue Berechnung der Abluftflächen aufgrund der erforderlichen Abluftvolumen wird zeigen, welche Konstruktion am geeignetsten ist.

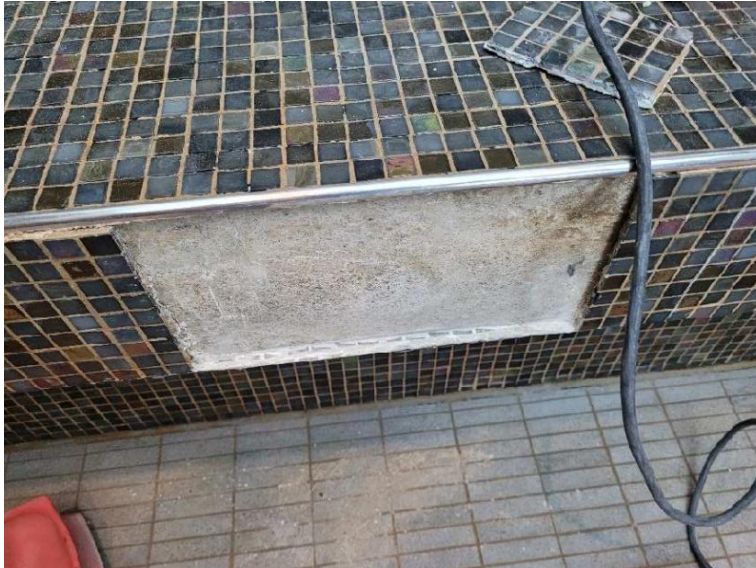
Bei den Sitzbänken im Dampfbad und partiell an den Rückwänden lösen sich Glasmosaikplatten ab. Einige Stellen wurden schon provisorisch repariert, wobei sich weiterhin, vor allem an den Simskanten und Rändern Teile der Plattenbeläge vom Untergrund ablösen. Die abgelösten Pattenteile stehen von der Fläche ab. Die Bodenbeläge sind gemäss Erscheinungsbild intakt.

Abb. 9: Ablösung von Glaskeramikplatten im Dampfbad

Der Untergrund wurde für eine Haftung des Glasmosaiks nicht geeignet erstellt und vorbereitet. Sitz- und Rückwände wurden in einer Leichtbauweise erstellt. Dazu wurden Verkleidungen aus PU-Platten verwendet und verputzt. Vor dem Applizieren des Glasmosaiks ist der zementöse Verputz mit einem imprägnierenden Haftgrund gestrichen worden. Auf diesem Untergrund lösen sich die Platten durch Feuchtigkeitseinwirkung an den Randübergängen ab – es bilden sich Hohlstellen.

Bei den schadhaften Stellen sind die Glasmosaikflächen zu entfernen und mit dem erforderlichen Untergrundaufbau neu zu verlegen. Vor der Applizierung des Glasmosaiks muss der Untergrund mit einer systemrelevanten Dichtfolie beschichtet werden, wobei an sämtlichen Ecken und Kantenübergängen Dichtbänder in die Dichtfolie einzubinden sind. Danach kann, wie angetroffen, die Glaskeramik mit zementösen Klebstoffen aufgezogen und mit Epoxidharz-Mörtel verfugt werden. Bei sämtlichen Kanten- und Flächenübergängen sind plastische Fugen mit entsprechender Breite von 4 - 5 mm anzubringen.
