Stadt Wil, Departement Bau, Umwelt und Verkehr  
Sportpark Bergholz Wil  
Bad-Wellnessbereich, Bodenplatten Feinsteinzeug

# SCHADENSBERICHT Sportpark Bergholz Wil

Schadensteil: 01 Bad-Wellnessbereich, Bodenplatten Feinsteinzeug

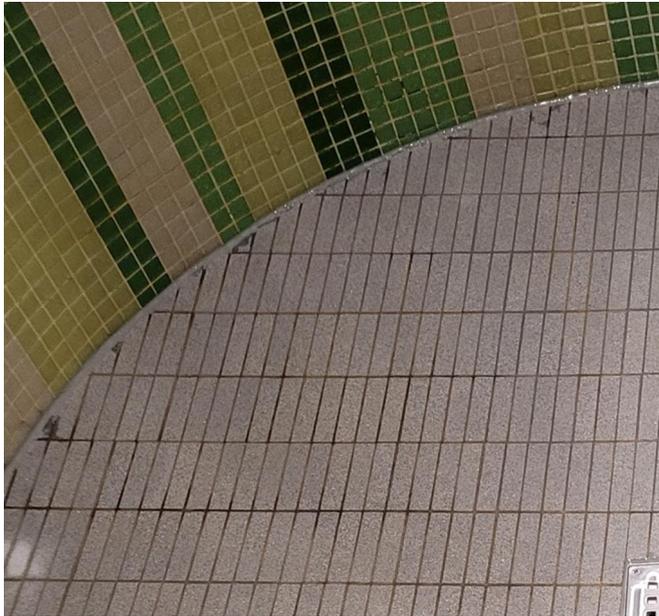
2 WG01 Diamantschliff Plättli

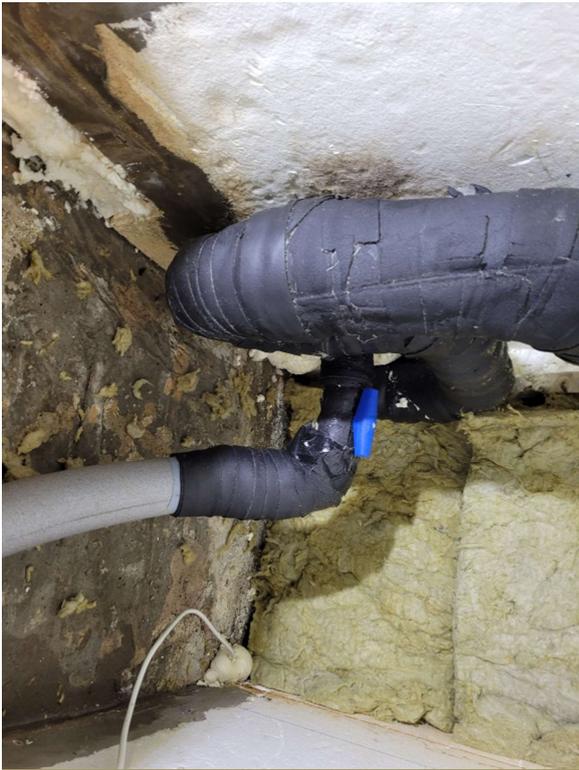
2 TB01 Leitung mit Abstellventil

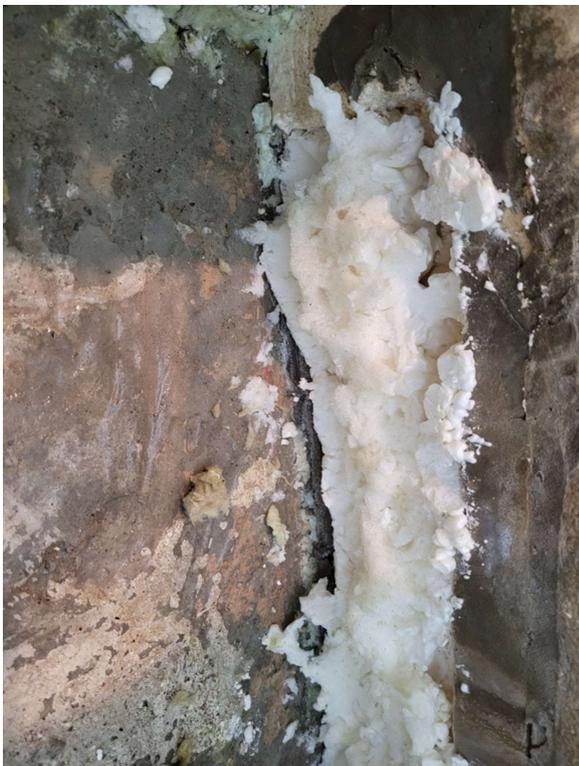
4 TB03 Bodendämmung unter Becken

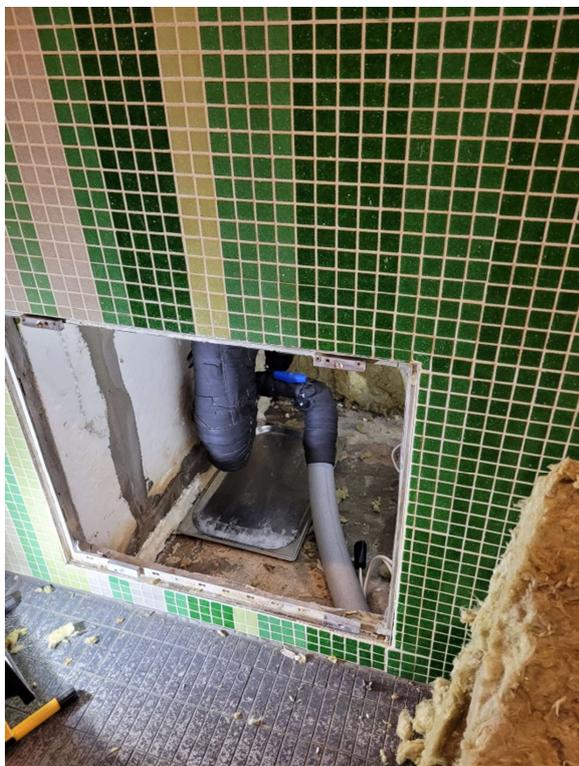
7 TB07 Nischenöffnung mit Servicegitter

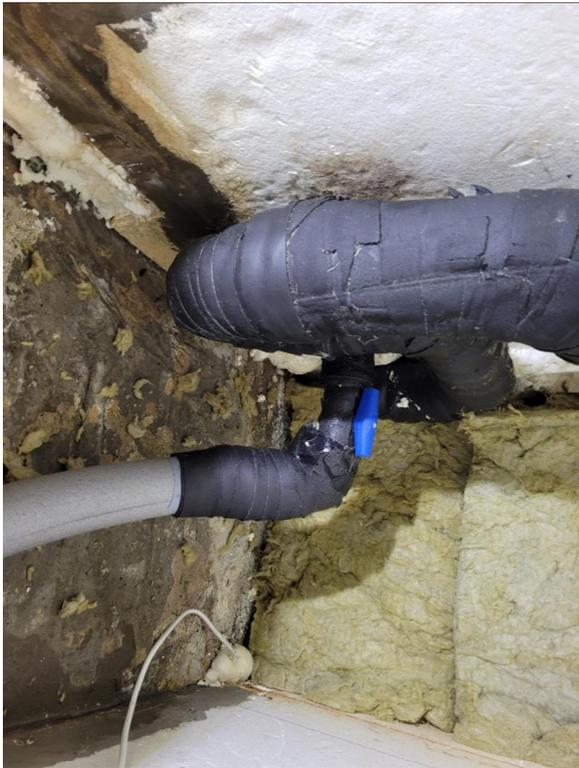
2 TB01 Leitung mit Abstellventil

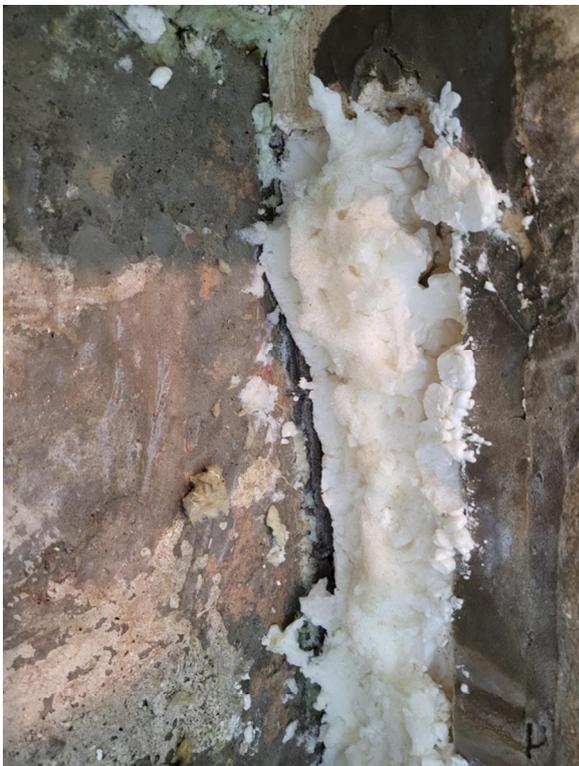
4 TB03 Bodendämmung unter Becken

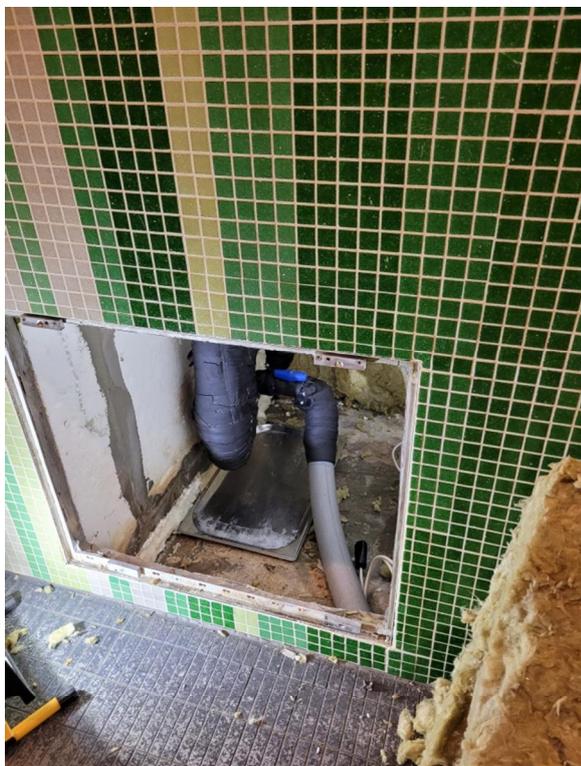
7 TB07 Nischenöffnung mit Servicegitter

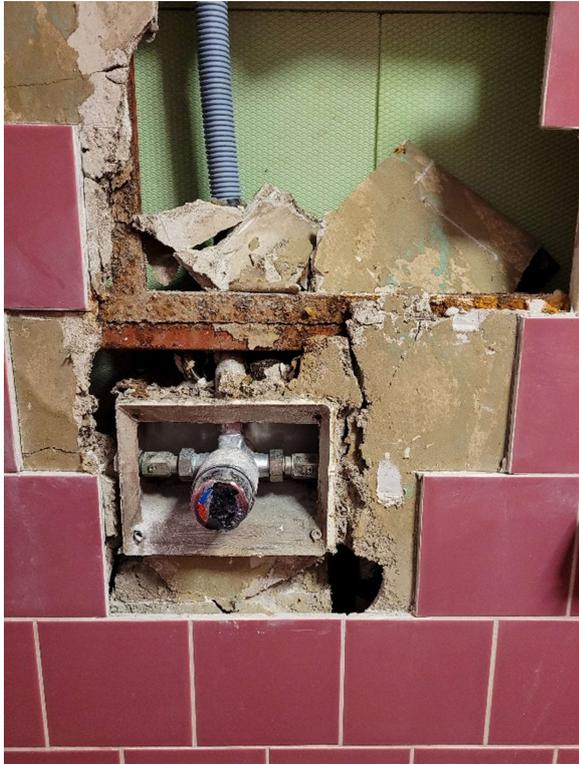
Die Vorwände der Duschen sind durchfeuchtet und stark beschädigt durch defekte Fugen und ablösende Wandplatten. Dies vor allem im Bereich der Montage der Duschapparate (Mischer und dgl.). Es wurde die Vorwand an einer solchen Stelle aufgemacht und es zeigt sich ein massives Schadenbild. Die Vorwände sind mit Hohlraum vor eine Betonwand mit Innendämmung aus XPS-Platten vorgesetzt. Die Unterkonstruktion ist aus einfach grundierten Stahlprofilen, die stark korrodieren. Der Hohlraum befindet sich in einem durchfeuchteten Klima wie in der Dusche selbst. Auf die Unterkonstruktion sind normale Gipsplatten, 18 mm stark aufgeschraubt. Die Gipsplatten wurden grundiert und darauf die keramischen Platten verlegt. Bei den Sanitärapparate-Einbauten fehlt eine Abdichtmanschette (zumindest bei der Sondagestelle). Dies lässt aber vermuten, dass auch bei den anderen Anschlüssen keine Dichtmanschetten eingebaut wurden.

1 DU01 Einbau Mischer, Vorwand

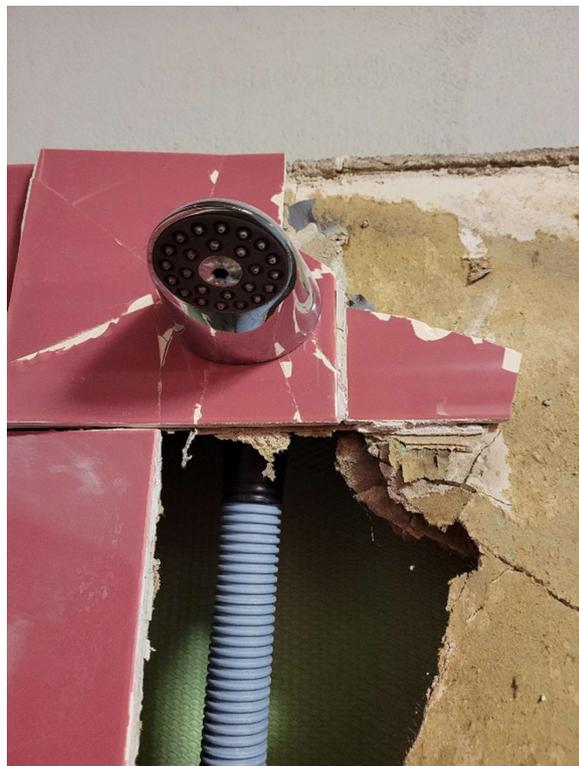
4 DU03 Brauseneinbau, Durchnässung

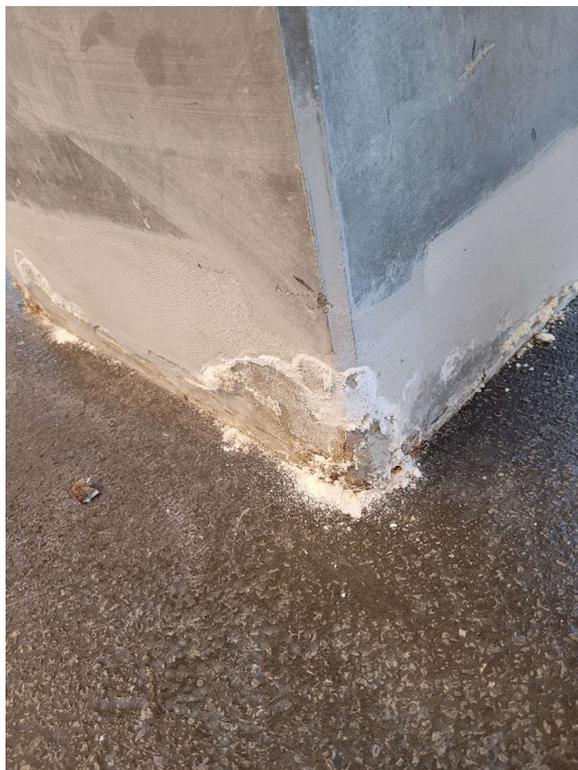
2 BS02 Stützenecke Bodenfusspunkt

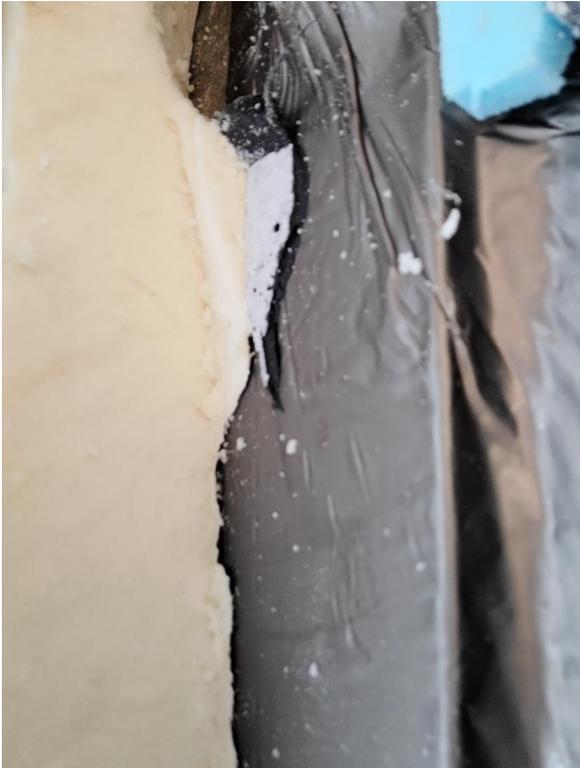
5 S05 Spalt/Abstand zu Metallriegel

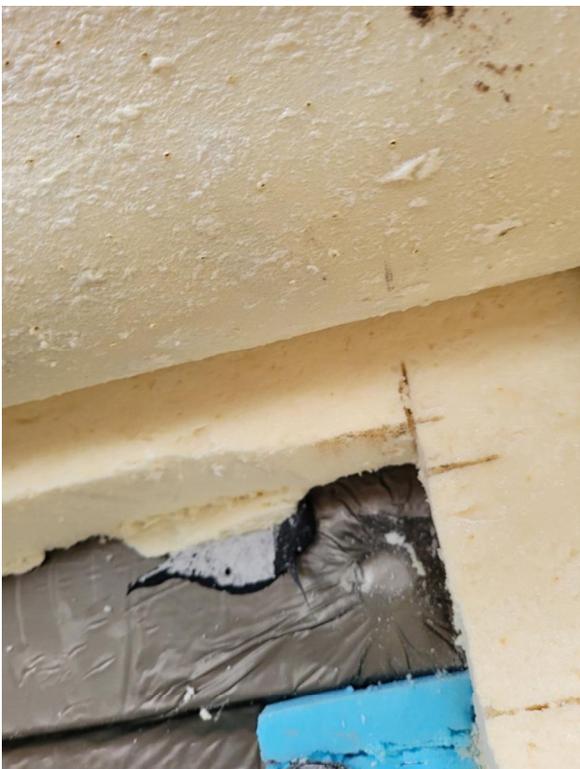
7 S07 Über Schrauben gezogene Abdichtfolie

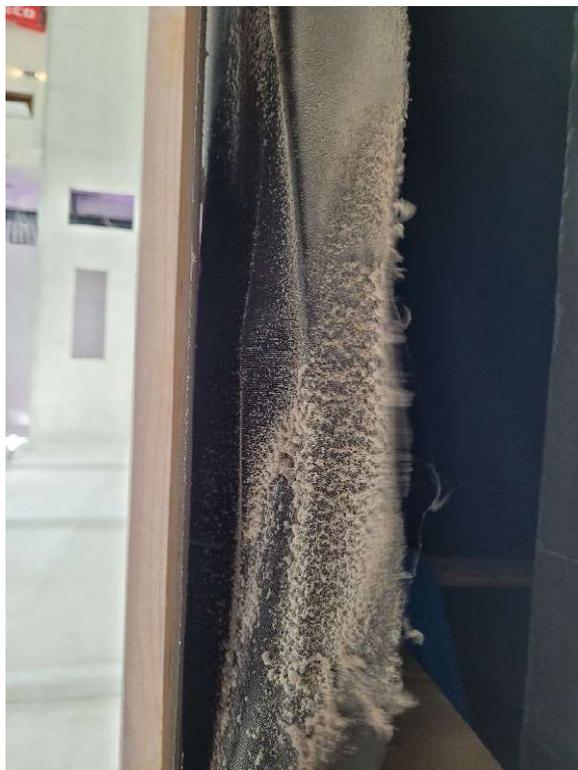
2 LH02 Vlies im Übergangsbereich der Abluftflächen

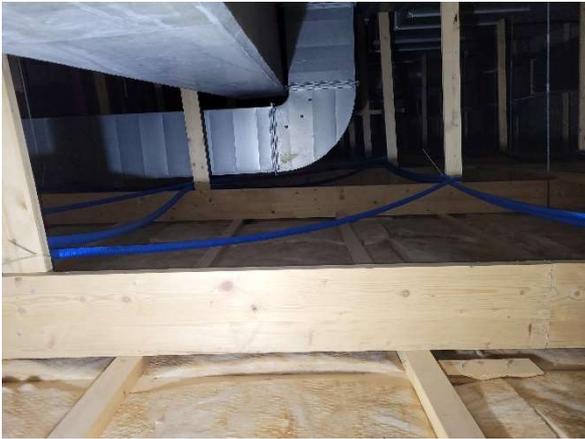
5 LH05 Deckenhohlraum mit Abluftkanälen

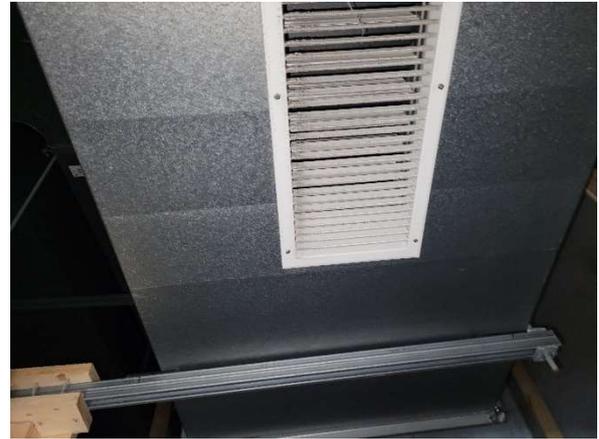
6 LH06 Abluftgitter im Fortluftkanal
